VYSOKÉ UČENÍ TECHNICKÉ V BRNĚ

CH55 – REKONSTRUKCE A RENOVAČE PAMÁTEK

OPRAVA KOSTELA VŠECH SVATÝCH V KOZOHLODECH

10/2015

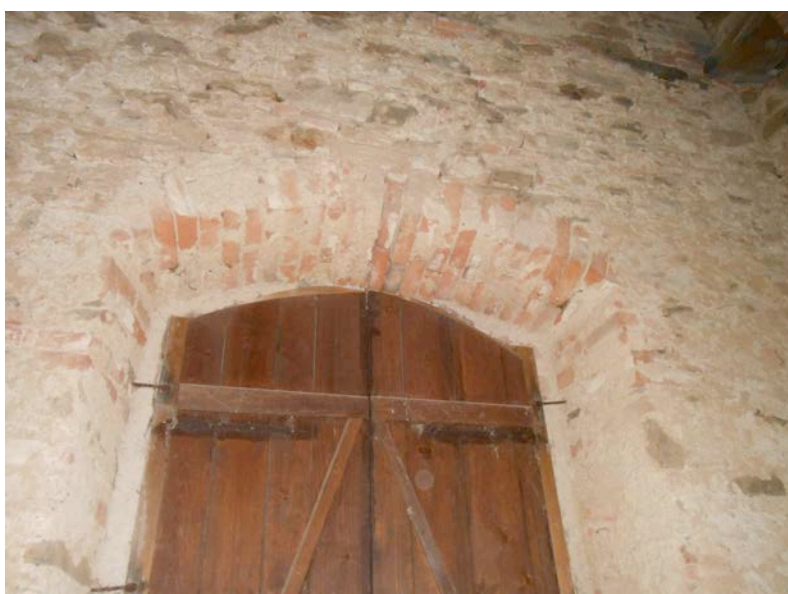
Zdivo je převážně kamenné, dostavované části vč. kleneb klasicistních oken a okenních otvorů věže jsou cihelné (foto č.12). Na několika místech jsou v interiéru v horní části zdiva pod stropem patrné praskliny (foto č.14). Nad gotickým oknem presbytáře prasklina prostupuje až na vnější líc zdiva (foto č.17,18). Dle pamětníků jsou praskliny ve zdivu mnoho let, ale po celkové rekonstrukci střechy došlo k jejich rozestoupení a vzniku několika nových. Toto bylo způsobeno pravděpodobně zvětšeným zatížením rekonstruované střechy. Nová krytina a nové části krovu mají vyšší objemovou hmotnost oproti starým konstrukcím. V současné době se trhliny již nezvětšují.

Foto č.12: Cihelná klenba oken věže

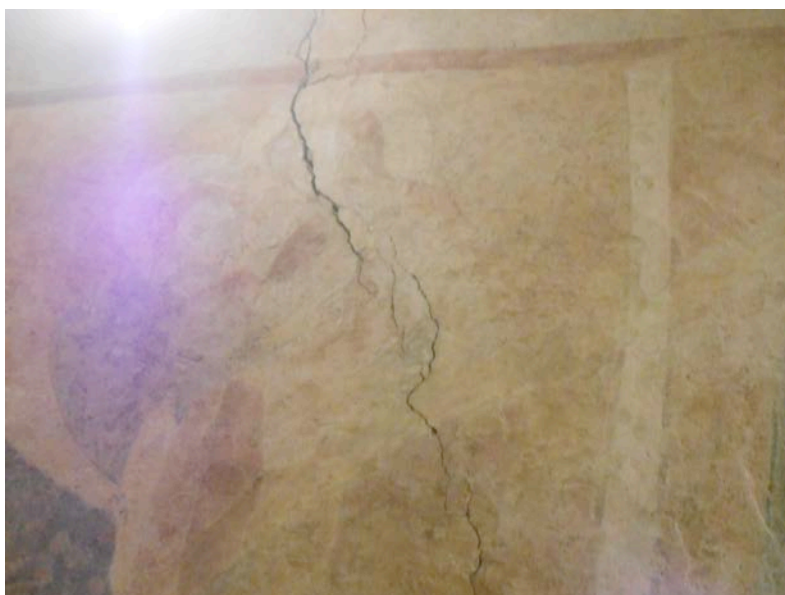
Foto č.14: Prasklina na Vítězném oblouku

4. Navrhuji provedení opravy trhlin následovně. Nejprve bude odstraněna omítka. Bývá časté, že trhlina je pod omítkou širší, než se zprvu zdálo. Trhlinky malých rozměrů stačí důkladně pročistit, vypláchnout vodou a vyplnit jemnou vápenocementovou maltou. Stejně tak postupujeme i u širších trhlin, do kterých můžeme vkládat drobné úlomky stavebního materiálu- cihel, tašek, kamenů atd. Poté zpevníme konstrukci hmoždíky (tzv. stehováním). Pro ty se v konstrukci vyvrtají otvory a ty se pak vyplní kvalitní maltou. Do takto připraveného lože se vtlačí

hmoždík. Hmoždík ve tvaru skoby se zhotovuje z kvalitní oceli tl. 12 až 25mm. U tenkých zdí se zhotovují skoby na celou tloušťku zdi, u tlustších zdí se obvykle zhotovují po obou stranách. Skoby se zapouští do 4/5 tloušťky zdiva. Vzhledem k vnitřním vzácným nástěnným malbám budeme provádět stehování pouze z vnější strany. U konců trhlin by měly být spony častější, protože je zde napětí největší. Skoby umísťujeme různě široké, aby zdivo bylo nerovnoměrně namáhané. Hotové skoby se natřou ochranným nátěrem a zakryjí obvyklým omítkovým souvrstvím.

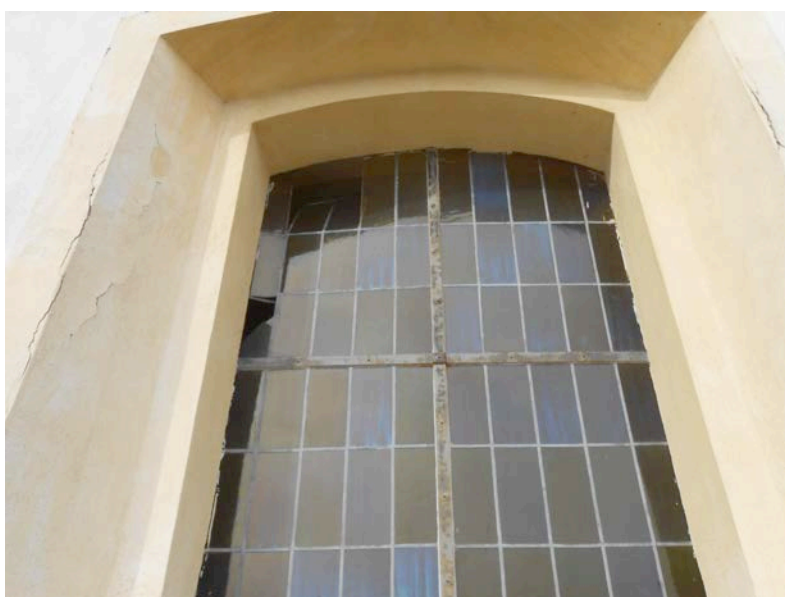
Původní úzká gotická okna byla při přestavbě na konci 18. století nahrazena širšími klasicistními, pouze ve východní stěně presbytáře je zachováno okno gotické. Výplně tvoří olověné rámy s rastrem menších olověných rámečků, do kterých jsou pevně vsazeny jednotlivé tabulky skla odborně zvané antika. Je to ručně lité tažené sklo žlutavé barvy. Okna byla měněna v roce 1989. V současné době je ve dvou oknech jižní fasády vylomeno několik tabulek.

- Ve dvou oknech jižní fasády je vylomeno několik tabulek a zatéká do interiéru.

Foto č.15: Porušené okno na jižní stěně hlavní lodi

5. Navrhují opravy oken provést dle stávajících - jednotlivé tabulky skla odborně zvané antika jsou pevně vsazeny do olověných rámečků. Jedná se o ručně lité tažené sklo žlutavé barvy.

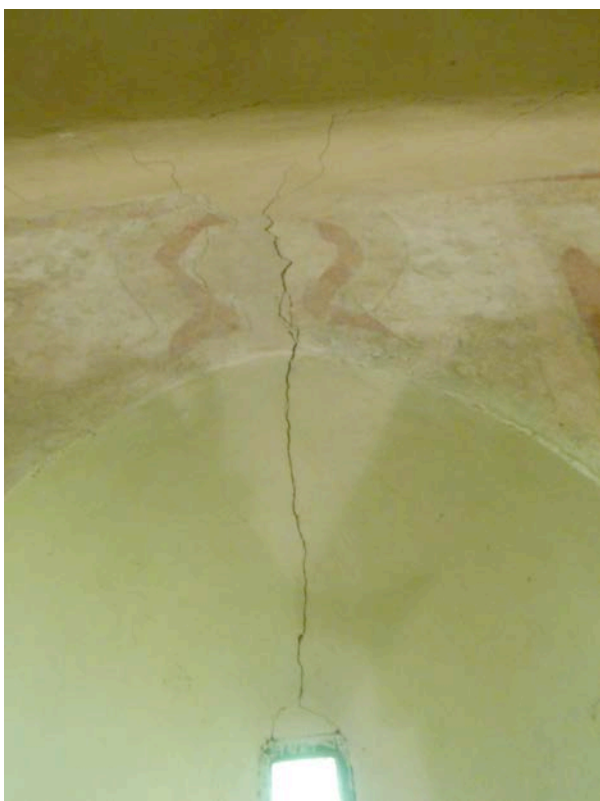
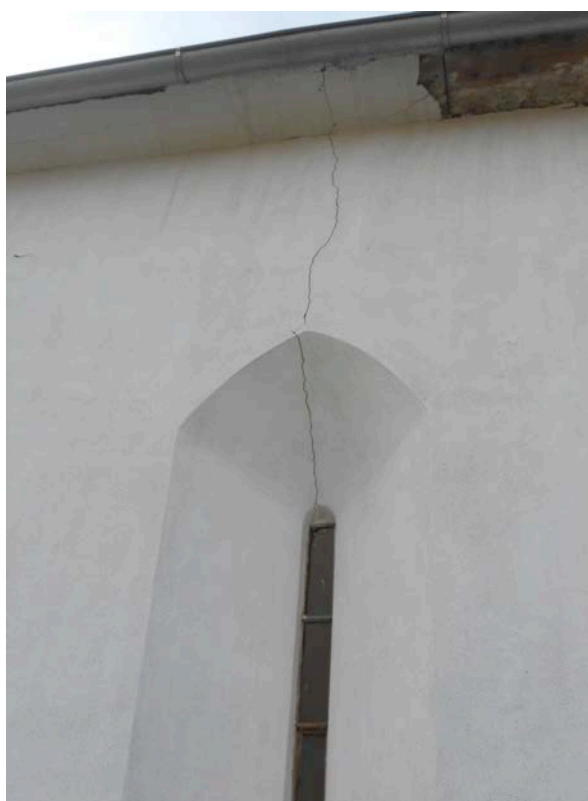
Foto č.17, 18: Prasklina nad gotickým oknem presbytáře prostupující celým zdivem

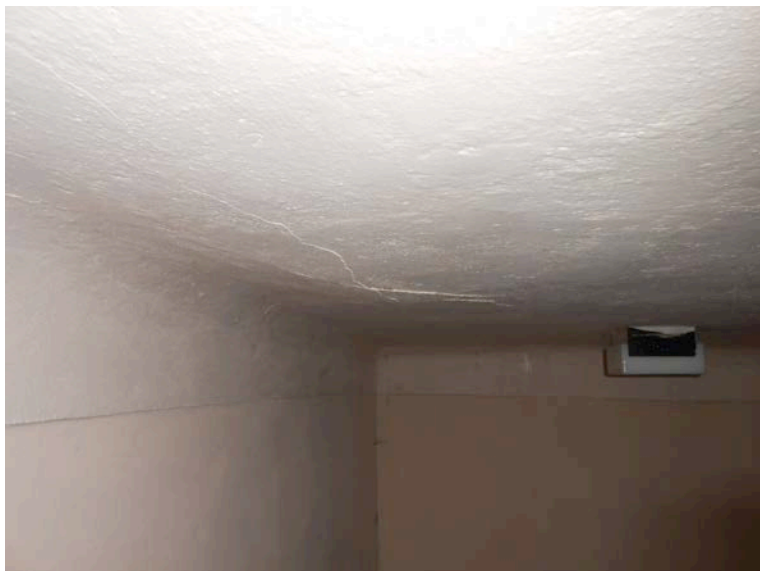
Stropy všech částí objektu jsou dřevěné trámové, stropní podhled tvoří dřevěné podbití vč. vápenné omítky na rákos. V prostoru nad kůrem je omítka popraskaná a vypouklá, pravděpodobně došlo v tomto místě k odtržení rákosové výztuhy (foto č.19). Půdní prostor hlavní lodi a presbytáře není dimenzován pro využití, je pouze nouzově pochozí. V prostoru zvonice ve věži podlaha pochozí je. Ze zvonice do půdních prostor kostela je průchod rozebranou částí zdiva pod obdélným okénkem s dovnitř se rozšiřující špaletou ve zdivu, není zde běžný dveřní otvor (obr.č.6).

- Část stropního podhledu nad kůrem je vypouklá a popraskaná.

Foto č.19: Prasklý a pokleslý stropní pohled nad kůrem

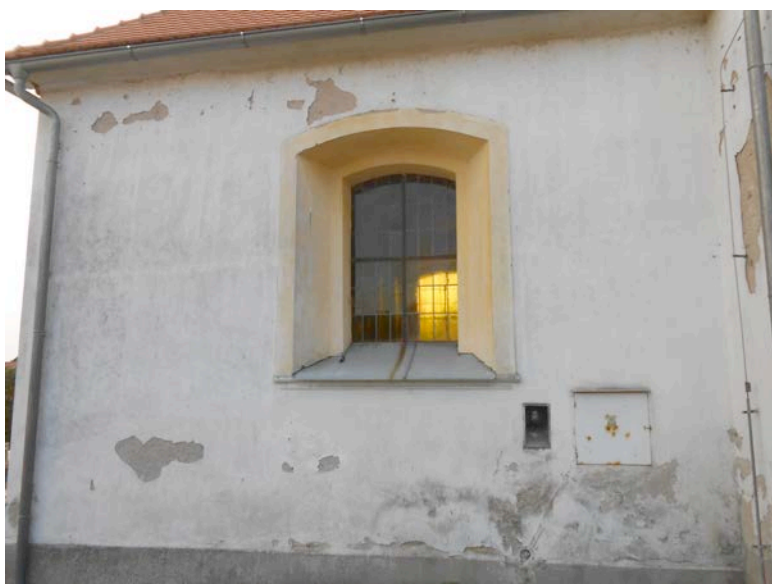
- Obvodové zdivo přízemí trpí zvýšenou až lokálně vysokou vlhkostí, způsobenou zejména vztlínající vodou.

- Svislé konstrukce jsou zásobeny zemní kapilární vztlínající vlhkostí díky neexistenci vodorovných izolací.

Foto č.20: Vzlínající vlhkost ve zdivu presbytáře

1. Kolem všech obvodových stěny navrhuji provedení odkopu do nezámrzné hloubky, zároveň ale nad základovou spáru zdiva (nesmí být ohrožena statika budovy). Následně navrhuji očištění odkopaných obvodových stěn a provedení dodatečných svislých izolací systémem bezešvých bitumenových stěrek provedených na vyrovnaný podklad ze zátěžové malty. Následně navrhuji do odkopu podél stěny vložení ochranné nopové fólie, která bude tvořit plošnou drenážní vrstvu a bude odvádět vody přitékající k izolaci do obvodové drenáže a zároveň bude chránit svislou izolaci před mechanickým poškozením, například při zásypu výkopu. Nopová drenážní se kotví ke zdivu uchycovací lištou, která bývá v plastovém provedení součástí sortimentu výrobce. Lze také použít individuálně vyrobené lišty z různých materiálů odolných korozi, zvláště u atypických detailů ukončení fólie u terénu. Samotná fólie by neměla být volně umístěna v exteriéru, kromě estetických důvodů i kvůli působení UV záření. Uchycení se provádí v úrovni terénu, doporučuje se umístit lištu pod okapovým chodníkem, aby k fólii nezatékala srážková voda z fasády a terénu.

6. Navrhují veškeré stávající omítky hlavní lodi a presbytáře odstranit, rovněž tak omítky věže do vzdálenosti 1,5 tl. zdiva od viditelné nebo měřitelné hranice zvýšeného zavlhnutí či již poškození a proškrábnout spáry. Takto ošetřené stěny znovu omítnout. Soklové partie fasády nutno chránit proti odstříkující vlhkosti, a to do výšky cca 0,6 m. Navrhují provedení dodatečných svislých izolací systémem bezešvých bitumenových stěrek provedených na vyrovnaný podklad ze zátěžové malty. Jako konečnou úpravu navrhují použít vysoce paropropustné omítky a barvy barvy ($S_d < 0,2$ m, nejlépe 0,1 m). Ty ochrání fasádu před průnikem vody z vnějšku a zároveň propouští nadbytečnou vnitřní vlhkost a páry ze zdiva ven. Tím zajišťují velmi efektivní ochranu fasádních omítek včetně obvodových nosných konstrukcí a zlepšují tepelnou izolaci celé budovy.

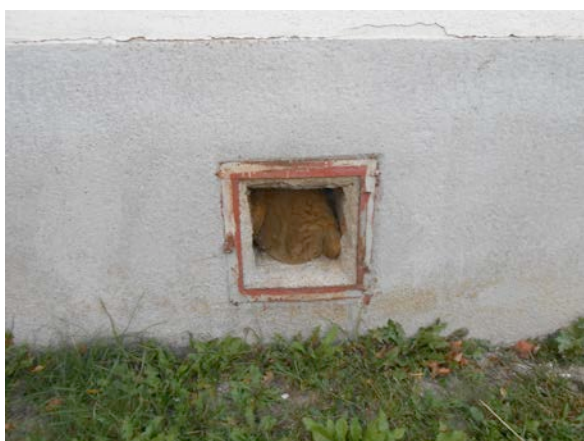
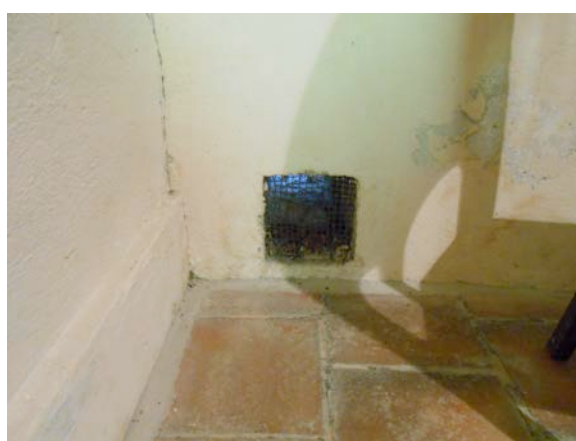
Odvětrání hlavní lodi a presbytáře je zajištěno šesti větracími průduchy 150x150mm umístěnými při podlaze (přívod vzduchu foto.č.21,22) a jedním větracím otvorem ve stropě hlavní lodi, který ústí do podstřešního prostoru. Před rekonstrukcí byl ve hřebeni střechy osazen odtahový komínek, který po rekonstrukci střechy nebyl vrácen nazpět. Intenzita cirkulace vzduchu ve vnitřních prostorách hlavní lodi presbytáře poklesla, stávajícími pevně zasklenými okny větrat nelze. Odvětrání přízemních prostor věže není zajištěno, zvonice je odvětrána netěsností dřevěných okenic.

- Nedostatečné odvětrání interiéru kostela díky ucpaným přívodním průduchům umístěných při podlaze a díky přerušení komínového efektu, kdy odtah vzduchu umístěný ve stropě, ústí pouze do půdních prostor a ve střeše není umístěna větrací hlavice.

Foto č.21,22: Větrací otvory v soklovém zdivu

7. Navrhují obnovit původní systém odvětrání vnitřních prostor objektu. Šest větracích průduchů umístěných při podlaze hlavní lodi a presbytáře pročistit a opatřit je oboustranně uzavíratelnou mřížkou v nerezové úpravě vč. sítě proti hlodavcům. Větrací otvor ve stropě hlavní lodi zvětšit min. na průměr 150mm a vyústit jej nad střechu objektu a na větrací potrubí osadit větrací hlavicí pro dosažení komínového efektu. Pro zvýšení intenzity větrání by bylo vhodné osazení i elektrického ventilátoru s vlhkostními čidly.

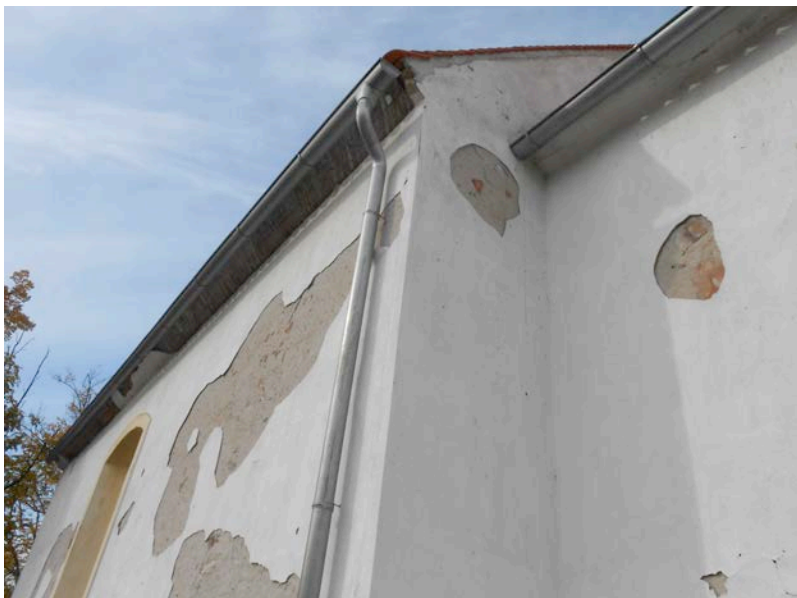
- Vnější omítky obvodových stěn jsou napadeny vlhkostí a také již negativním působením stavebně škodlivých solí, dochází na mnoha místech k odtržení omítek od podkladu a k mechanické degradaci.

- Omítané římsy jsou značně porušené, toto je převážně díky odtržení rákosu od dřevěného podbití. Omítka je částečně opadaná, na mnoha místech zcela chybí. Dřevěné podbití je vystaveno povětrnostním vlivům a postupně podléhá škůdcům a dřevokazným houbám.

Foto č.23: Poruchy fasády a říms hlavní lodi a presbytáře

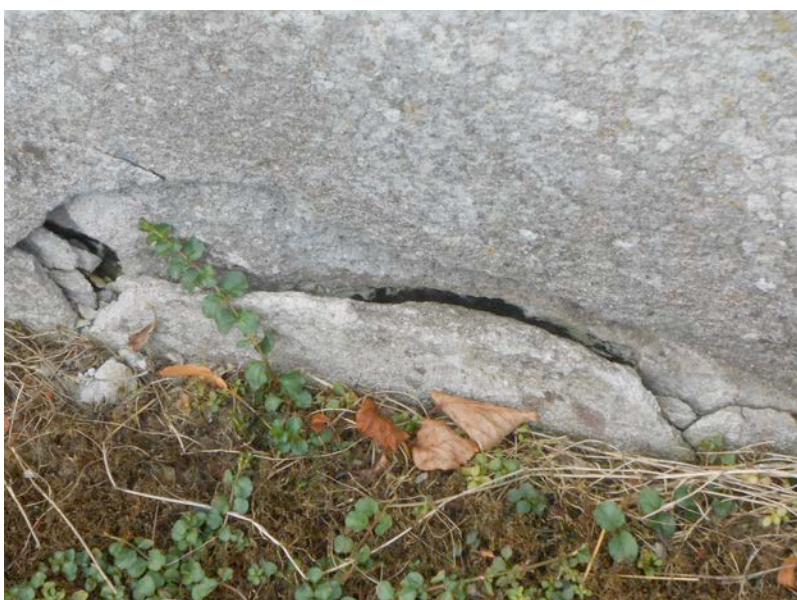
- Odstříkující a boční vlhkost způsobující zavlhnutí zejména soklových partií exteriéru a dalších odstříkových zón.

- Nevhodné stavební úpravy – zejména nevhodné neprodyšné omítkové úpravy na cementové bázi ve spodních částech objektu, nevhodně řešený detail styku soklové omítky a terénu a neexistence okapového chodníku.

Foto č.24: Poruchy soklu hlavní lodi (stejný problém je i na římsách presbytáře)

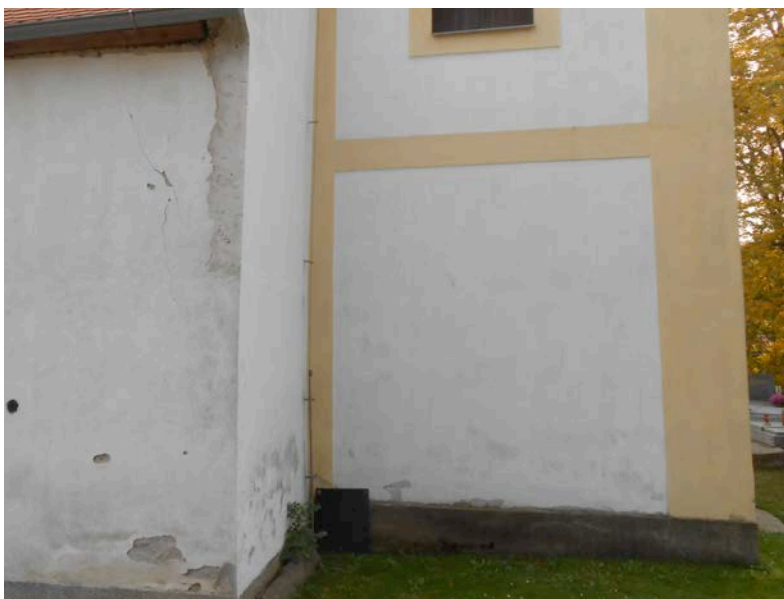
Vnější omítky jsou hladké, vápenné, štukové, převážně bílé barvy. Kolem oken, mimo gotické, jsou vysazené barevné rámečky. Vystouplé části fasády věže vč. její profilované římsy jsou rovněž barevně odlišeny. Soklová omítka do výšky 0,5m od terénu je barvy šedé. Římsy hlavní lodi a presbytáře jsou omítané na rákos na dřevěném podbití. Fasáda hlavní lodi a presbytáře vč. říms je značně narušená, na mnoha místech opadaná či odfouklá (foto č.6,23). Toto je způsobeno jednak jejím stářím a jednak vlhkostí vztlínající do obvodového zdiva (foto č.20). Pravděpodobně byla kompletně provedena při klasicistní úpravě kostela na konci 18. století. Od té doby byly prováděny pouze její opravy. Fasáda věže, ačkoli její stáří je pouze 7 let, vykazuje již známky porušení vztlínající vlhkostí (foto č.25).

Foto č.25: Vzlínající vlhkost zdiva patrná na nové fasádě věže
